**“Propuesta de remodelación del Restaurante y Ala de Baños  
del Hotel Balneario de El Robledillo en el T.M. de San Pablo  
de los Montes (Toledo)”**

## **MEMORIA VALORADA**

**PROIMANCHA INGENIERÍA  
Y CONSTRUCCIÓN, S.L.**

**PROMOTOR: EXCMO. AYUNTAMIENTO DE SAN PABLO DE  
LOS MONTES**

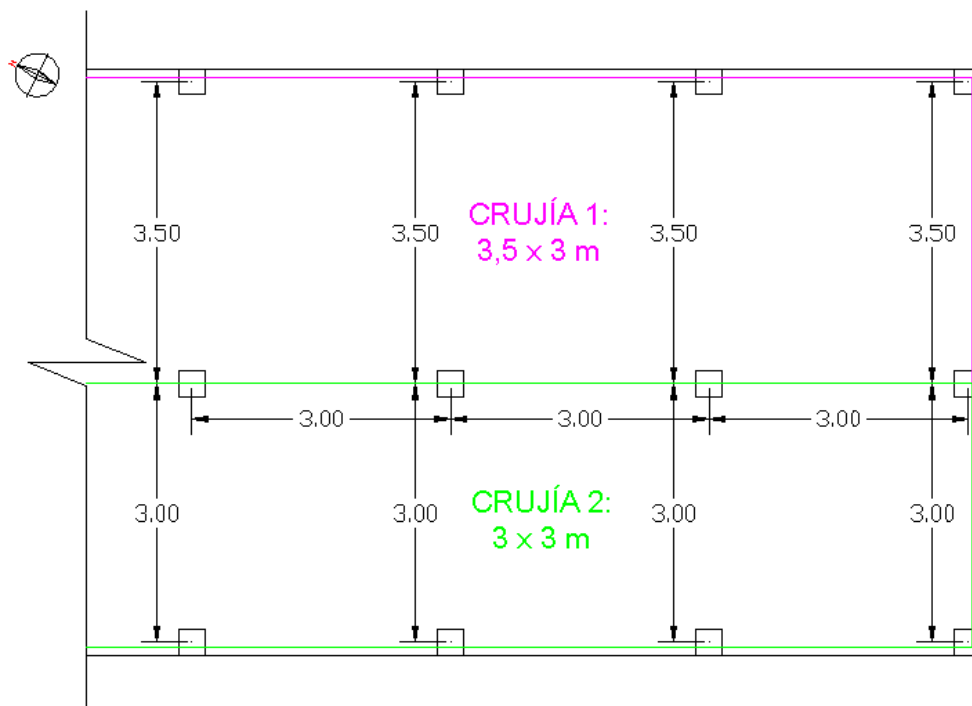
Figura 4. Planta esquemática de la distribución de pilares en el ala de baños.

La estructura del ala de baños es tipo mixta formada por pilares de acero con perfiles doble C que sustentan un forjado de hormigón armado. La planta es de unos 6 x 31 m (incluyendo cerramientos exteriores) divididos en dos crujías, una de 3 x 30 m y otra de 3,5 x 30 m que definen la distribución del ala. Los pórticos en las dos crujías son de 3 m de vano entre eje de pilares. **La estructura permanece en buen estado de conservación, sin evidenciarse síntomas de pérdida de capacidad portante de la misma.** Si bien, será necesario repasar el revestimiento de pilares metálicos para impedir su oxidación y repasar el forjado superior en detalle una vez retirada la pintura existente.

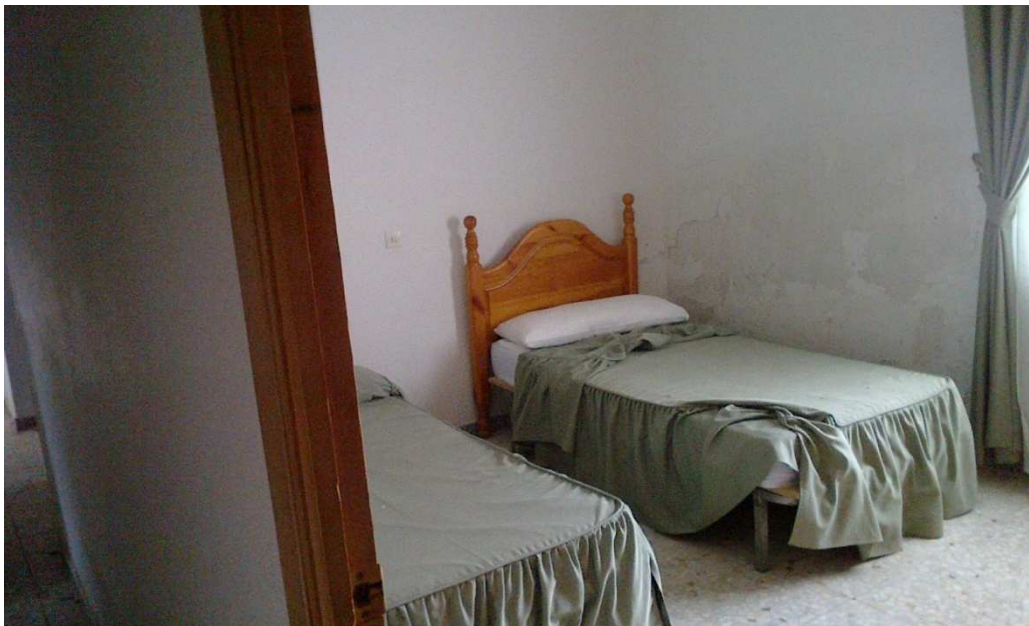
Figura 6. Habitación del Ala de baños. Se aprecia el anticuado solado y la presencia de humedades en el cerramiento exterior.

- **Asentamiento del terreno y consiguiente deformación del pavimento.** La capa base que se ejecutó para asentar el solado de plaqueta a asentado considerablemente (del orden de centímetros), lo que ha producido la deformación del pavimento con desniveles centimétricos y rotura de piezas. También ha hecho aparecer ciertas grietas en los cerramientos y tabiquería.
- **Humedades en cerramientos y techo.** Una mala ejecución del cerramiento puede haber provocado la aparición de humedades por filtraciones desde la fachada. Además la experiencia de la empresa en este tipo de reformas nos indica que puede no existir un aislante adecuado con su correspondiente cámara de aire. Las grietas surgidas por el asentamiento desigual del terreno pueden haber agravado el problema.

También será necesaria la **demolición del pavimento existente y la ejecución de un cajeo en el terreno que permita ejecutar una losa de hormigón HM-20 con mallazo de entre 15 y 20 cm de espesor, con el fin de conseguir una base indeformable para la ubicación del solado.** Esta solución permitiría atajar el problema de los asientos diferenciales y generaría una superficie regular y firme que permitirá mantener en el tiempo en buen estado de conservación el solado que se ejecute posteriormente.

**Los trabajos de demolición finalizarán con el picado de cerramientos que se encuentren en mal estado de conservación, con grietas y la ejecución de un aislante adecuado y cámara de aire con el fin de cumplir con el Código Técnico de la Edificación.**

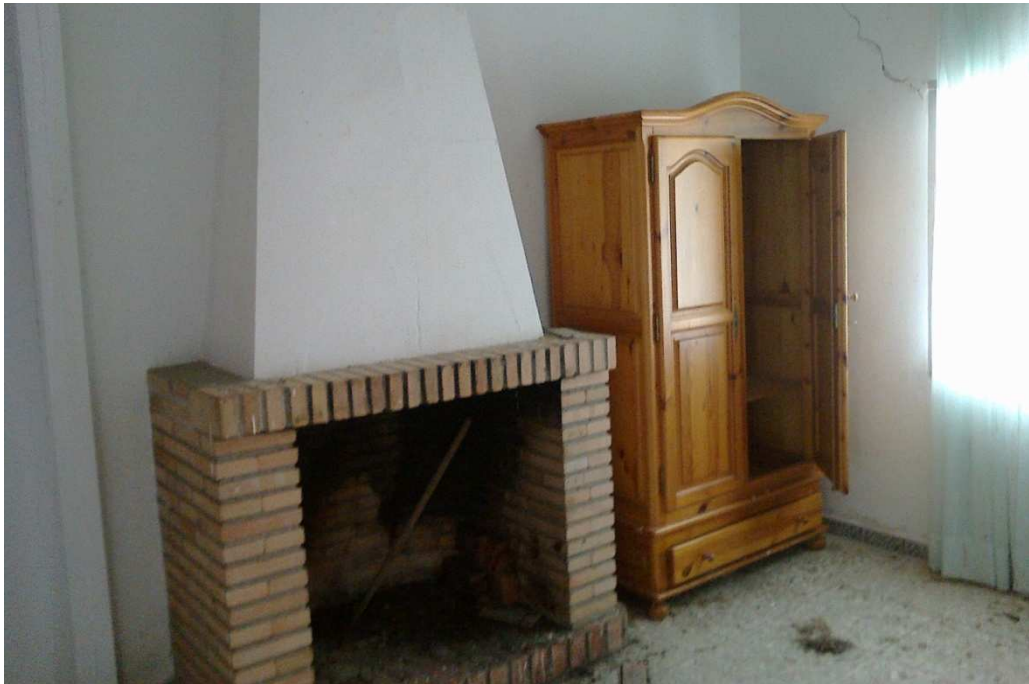
Figura 8. Sala de espera del consultorio médico, con una chimenea francesa que podría conservarse. En el cerramiento se observa una grieta generada por asientos diferenciales en el terreno.

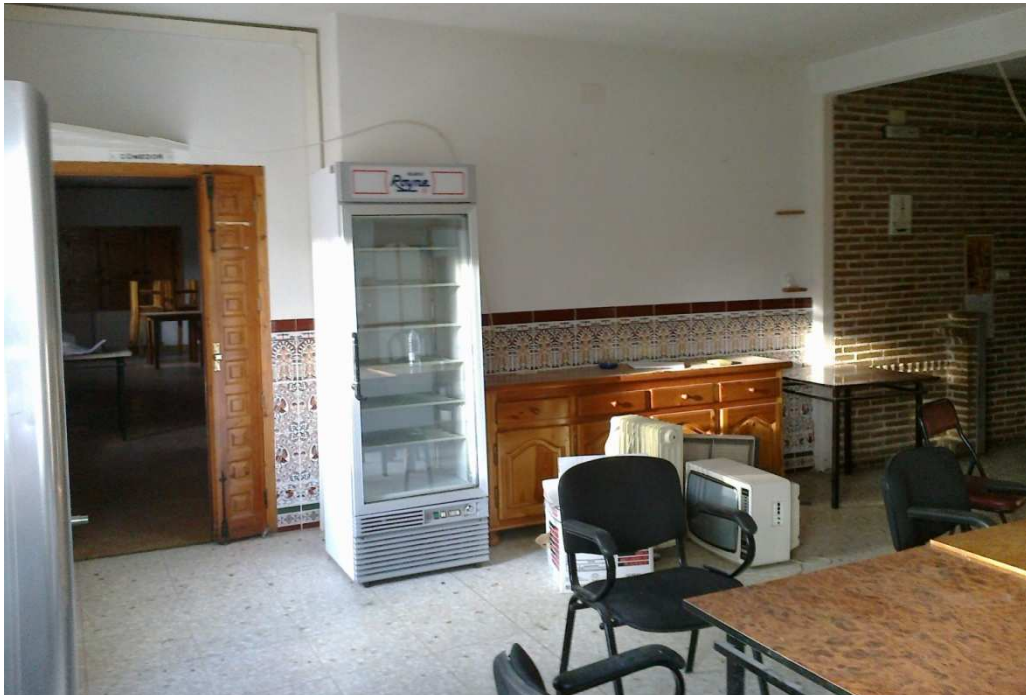
- **Necesidad de limpieza y acondicionamiento de zona de restaurante.** Esta zona engloba tanto la cocina, como el bar y el comedor. En las diferentes visitas se ha constatado que esta parte del edificio se encuentra en buen estado de conservación. No obstante, será necesario realizar alguna que otra reparación puntual y una limpieza general, sobre todo de la zona de cocinas.

**Figura 10. Bar del hotel, al fondo se aprecia el restaurante y en la trasera del bar se encuentran las cocinas. El estado de conservación es relativamente adecuado aunque es muy necesaria una limpieza y desinfección de la zona de cocinas.**

En cuanto a la zona de restaurante, como ya se ha indicado, presenta un estado de conservación mucho mayor. Además su distribución actual puede conservarse pues se pretende dar el mismo uso que el que tenía y los espacios son lo suficientemente amplios como para que resulten adecuados a las exigencias actuales. Sin embargo, es preciso ejecutar una serie de trabajos puntuales de albañilería con el fin de reparar algunas grietas y desperfectos detectados durante las visitas. También se realizará un repintado de todos los espacios y una limpieza general, sobre todo en el área de cocinas.
