**“Propuesta de remodelación del Restaurante y Ala de Baños  
del Hotel Balneario de El Robledillo en el T.M. de San Pablo  
de los Montes (Toledo)”**

## **MEMORIA VALORADA**

**PROIMANCHA INGENIERÍA  
Y CONSTRUCCIÓN, S.L.**

**PROMOTOR: EXCMO. AYUNTAMIENTO DE SAN PABLO DE  
LOS MONTES**

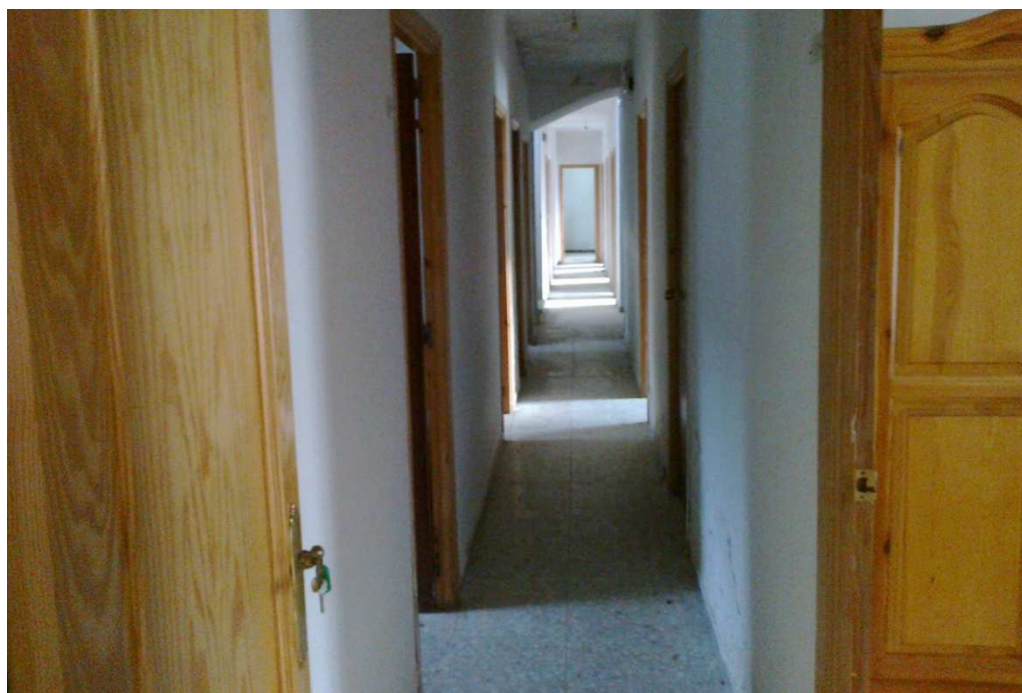
Figura 5. Pasillo distribuidor de la zona de baños de la planta baja.

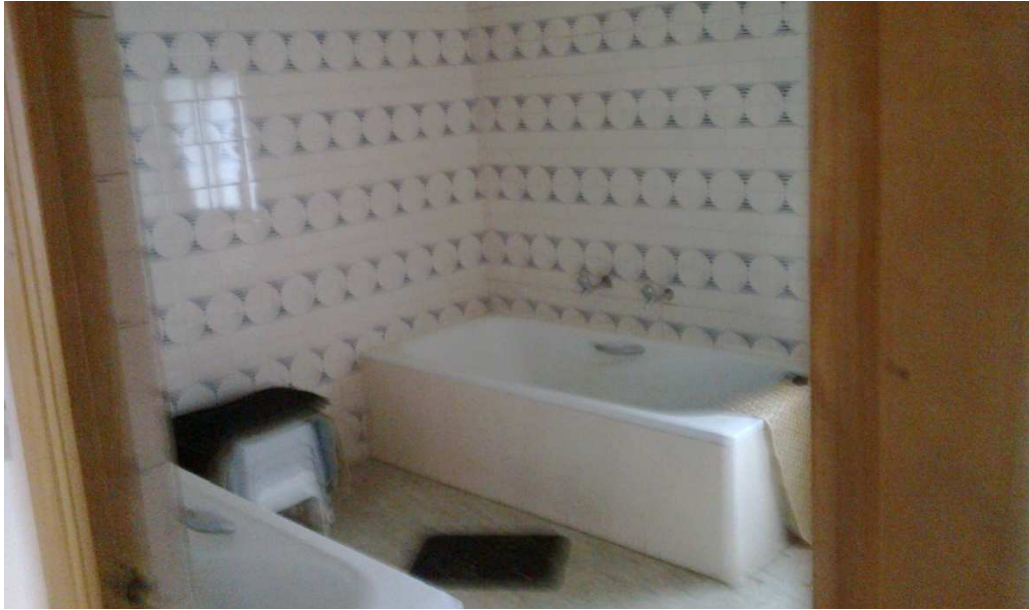
Figura 7. Cuarto de bañeras en el ala de baños.

- **Equipamiento anticuado y deteriorado.** Tanto los inodoros y lavabos como las bañeras son modelos muy antiguos que no cumplen las calidades que actualmente se requieren para este tipo de instalaciones.

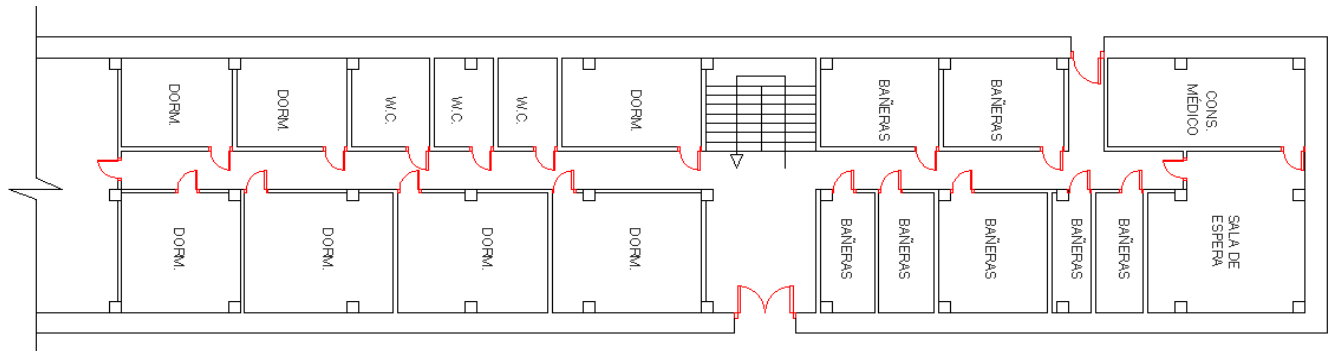
**Figura 9. Distribución actual del Ala de baños del Hotel.**

- **Asentamiento del terreno y consiguiente deformación del pavimento.** La capa base que se ejecutó para asentar el solado de plaqueta a asentado considerablemente (del orden de centímetros), lo que ha producido la deformación del pavimento con desniveles centimétricos y rotura de piezas. También ha hecho aparecer ciertas grietas en los cerramientos y tabiquería.
- **Humedades en cerramientos y techo.** Una mala ejecución del cerramiento puede haber provocado la aparición de humedades por filtraciones desde la fachada. Además la experiencia de la empresa en este tipo de reformas nos indica que puede no existir un aislante adecuado con su correspondiente cámara de aire. Las grietas surgidas por el asentamiento desigual del terreno pueden haber agravado el problema.

En cuanto a las humedades en los techos, pueden ser debidas a fugas en la red de fontanería que circula por el forjado del piso superior o a las propias filtraciones de la fachada.

**En primer lugar es preciso realizar una demolición completa de la tabiquería.** Las habitaciones existentes en la actualidad tienen unas dimensiones y distribución inadecuada para el uso que se pretende dar. Además los espacios generados son muy pequeños y no cumplirían con los requisitos de movilidad que la legislación actual impone. Por ejemplo, el pasillo tiene una anchura de 1 m por lo que sería demasiado estrecho como para permitir una buena movilidad para una persona en silla de ruedas. No obstante, una vez se determine la distribución final puede plantearse el aprovechamiento de aquellos tabiques que se adapten a tal distribución.

También será necesaria la **demolición del pavimento existente y la ejecución de un cajeo en el terreno que permita ejecutar una losa de hormigón HM-20 con mallazo de entre 15 y 20 cm de espesor, con el fin de conseguir una base indeformable para la ubicación del solado.** Esta solución permitiría atajar el problema de los asientos diferenciales y generaría una superficie regular y firme que permitirá mantener en el tiempo en buen estado de conservación el solado que se ejecute posteriormente.

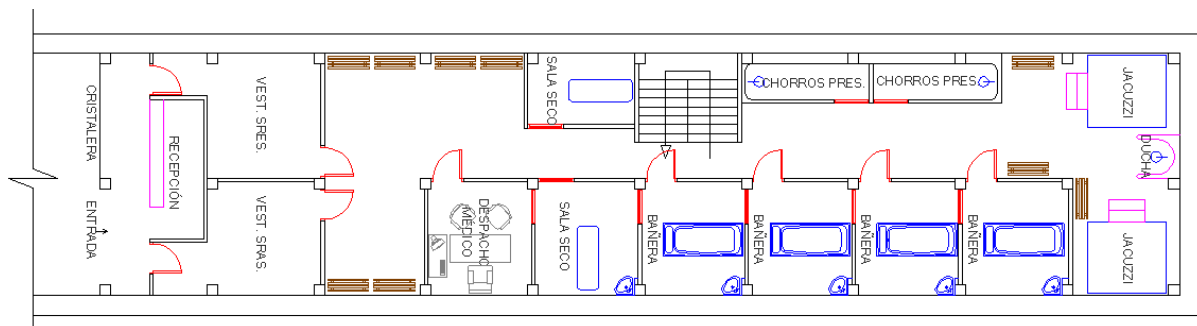
Figura 15. Distribución propuesta para el Ala de baño del Hotel.

**Tras la demolición se ejecutará la tabiquería que divida los diferentes espacios:**

- 2 aseos (uno masculino y otro femenino).
- 2 vestuarios (uno masculino y otro femenino).

- Zona de baño.
- Consultorio médico.

Por último, se realizarán las labores de carpintería y fontanería. Se instalarán las nuevas puertas de madera que separen los diferentes espacios y se instalará el equipamiento sanitario, incluyendo las bañeras de hidromasaje, ducha de chorros...
